EXPLANTACIÓN DE IMPLANTE MAL POSICIONADO EN SECTOR ESTÉTICO Y REGENERACIÓN POSTERIOR CON INJERTO EN BLOQUE. CASO CLÍNICO

Anitua, E.
Explantación de implante mal posicionado en sector estético y regeneración posterior con injerto en bloque. Caso clínico.
Cient. Dent. 2023; 20; 2; 91-96

EXPLANTATION OF A MALPOSITIONED IMPLANT IN THE AESTHETIC SECTOR AND REGENERATION WITH BONE BLOCK GRAFTING. CLINICAL CASE

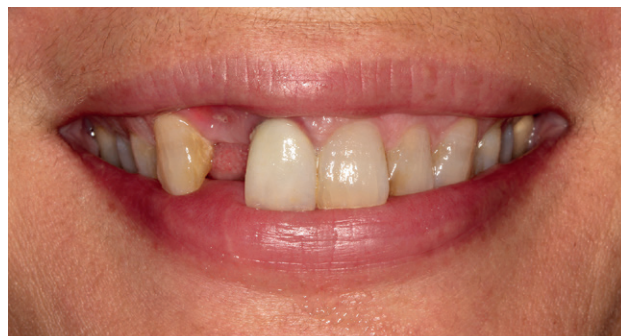
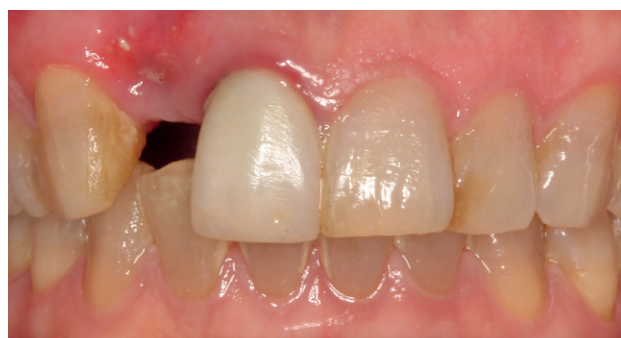
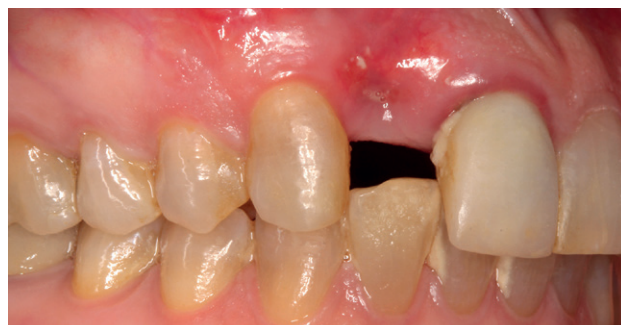
Figuras 1-4. Aspecto del tejido blando de la zona del implante que está generando el problema, con pérdida de grosor gingival y una fístula evidente.

el que se produjo una mucositis importante y una pérdida del grosor del tejido gingival, por lo que la corona fue retirada. La paciente presenta un provisional removible y el tejido blando circundante a la zona de la emergencia inicial de la prótesis implantosoportada se encuentra en malas condiciones, con una pérdida de grosor importante y los restos de una fístula de tejido blando (Figuras 1-4).

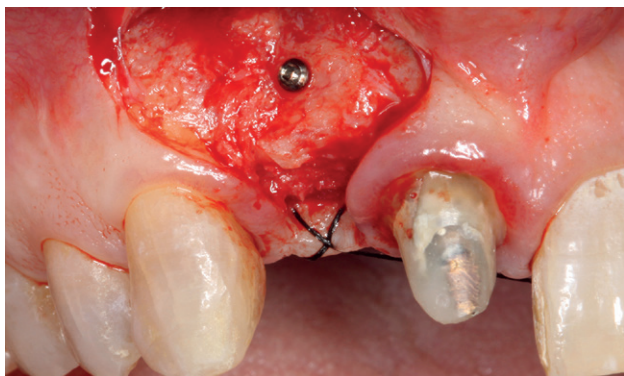
Figuras 11 y 12. Imágenes clínicas de la regeneración del defecto. Se observa cómo se ha logrado una integración completa del injerto en bloque.

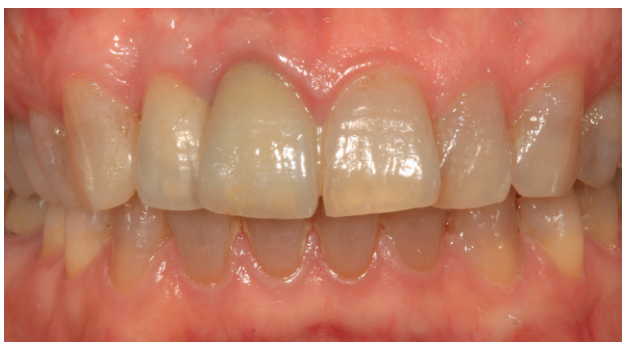
Figuras 14 y 15. Rehabilitación finalizada con la integración de las piezas 1.1 y 1.2 en el resto del frente estético.

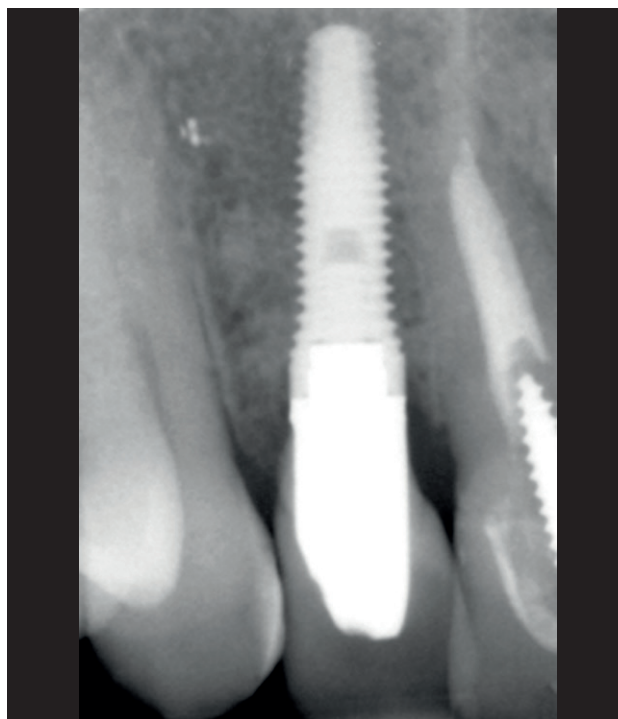
Figura 16. Radiografía de seguimiento a los 8 años, donde se mantiene el resultado obtenido.

Tres meses después, se comienza con la fase protésica. El estado del tejido gingival es el correcto, aunque a nivel vestibular nos gustaría lograr un descenso del cenit del futuro diente, por lo que se planifica un injerto de conectivo que permita esta conformación de perfil de emergencia más adecuado. El caso se termina con coronas E-max a nivel de 1.2 y 1.1, lográndose una sonrisa armónica y completamente integrada en el resto de la sonrisa, en cuanto a color, emergencia y disposición de los márgenes gingivales (Figuras 14-15). La paciente continúa en seguimiento durante años, manteniéndose la estabilidad de la rehabilitación llevada a cabo (Figura 16).
